Ringgenberg Burgruine

Erziehungsdirektion des Kantons Bern Archäologischer Dienst des Kantons Bern

Die Restaurierung von 2006–2008

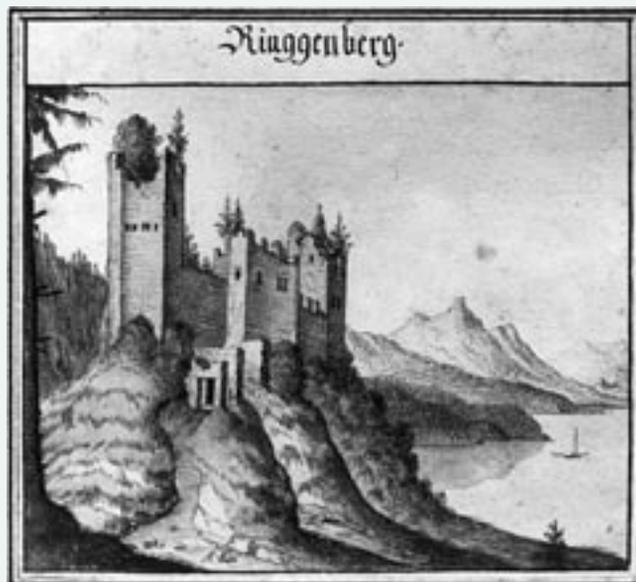
Die Burg von Westen vor dem Einbau der Kirche. Albrecht Kauw, um 1660. Bernisches Historisches Museum.

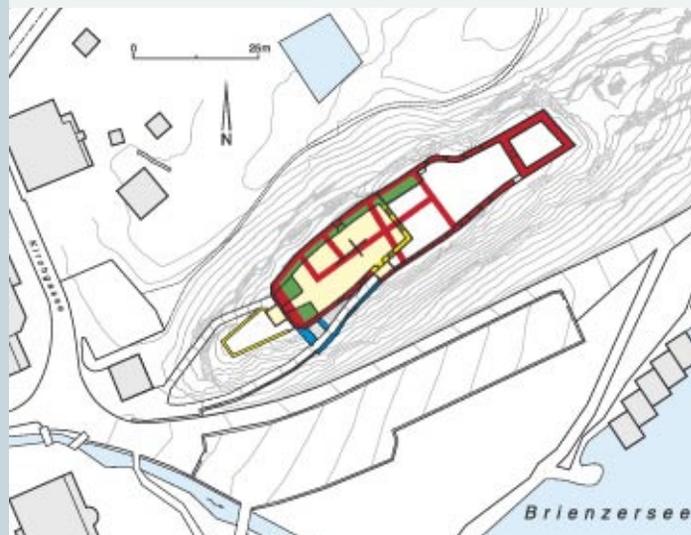
Grundriss der Gesamtanlage mit Bauetappen. M 1:1500.

- Burgenbau: Phasen I/II
- Zwinger: Phase III
- Verstärkungen: Phase IV
- Kircheneinbau: Phase V

Bereits die erste Burganlage legte den Grundriss fest: Die Westseite verbirgt sich hinter einer mächtigen Schildmauer, gefolgt vom Palas über L-förmigem Grundriss, Burghof mit seitlichen Ringmauern und Turm im Osten.

Das Burgtor lag in der südlichen Ringmauer neben dem Turm. Der ursprüngliche Zugang muss über eine (hölzerne) Rampe von Osten her der Südflanke des Turmes entlang geführt worden sein. Die südliche wie die nördliche Hofmauer waren von einem Wehrgang bekrönt und besaßen vier Schiesscharten. Der Hof lag etwa 2 m tiefer als heute (Friedhofnutzung).

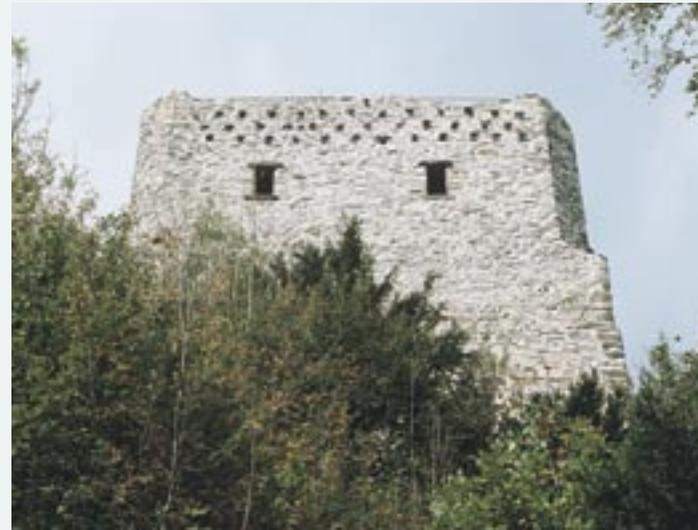
Südfassade mit Brutnischen und Fenstern des Festsaals. Deutlich sichtbar die Abschrägung der Ecken am oberen Turmteil.

Besondere Beachtung verdienen Nischen (ca. 15 x 15 x 60 cm) aussen über den Saalfenstern: 36 in drei Reihen auf der Süd- und mindestens 17 in zwei Reihen an der Ostfassade. Sie gehören zum originalen Bestand und waren nach Entfernung des Baugerüsts für niemanden mehr zugänglich. Sie sind wohl als Brutnischen (für Tauben?) zu deuten. Ähnliche Taubenschläge sind in den Ländern des Mittelmeerraumes gebräuchlich. Die Besonderheit der Ringgenberger Nischen ist jedoch ihre unzugängliche Lage. Ihr Nutzen ist deshalb nicht einfach zu erklären. Plausibelste Erklärung ist ihre Funktion im Zusammenhang mit Anlässen im Festsaal. Möglicherweise sollten die Vögel zu gegebener Zeit – durch ein Trompetensignal? – aus den Nischen aufgescheucht werden, worauf man ihnen Falken nachjagte.
